MM no. 4/2022 – concernente la richiesta di un credito di fr. 130'000.00 per il risanamento dei Ponti Crevio e al Mulino lungo la via Canavee.

Rapporto strutturale e stima costi

COMMITTENTE **MUNICIPIO DI PONTE CAPRIASCA**

OGGETTO **MANUFATTI IN VIA CANAVEE**

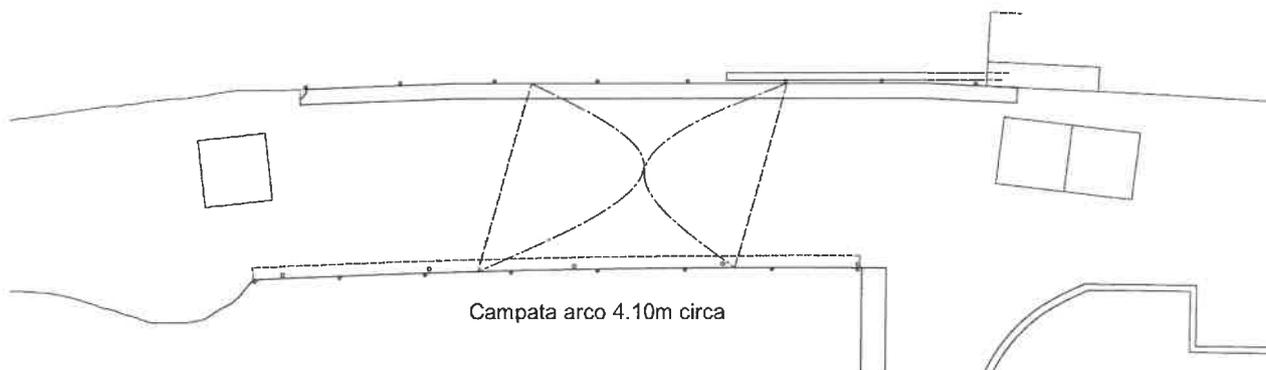
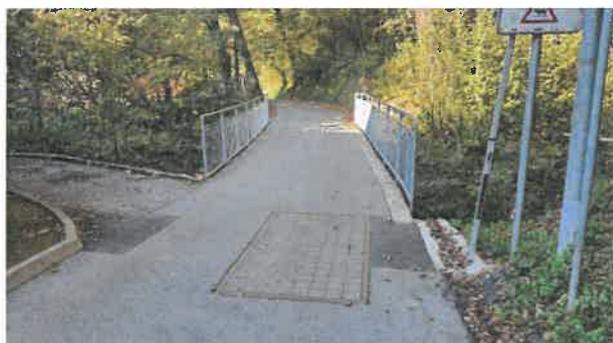
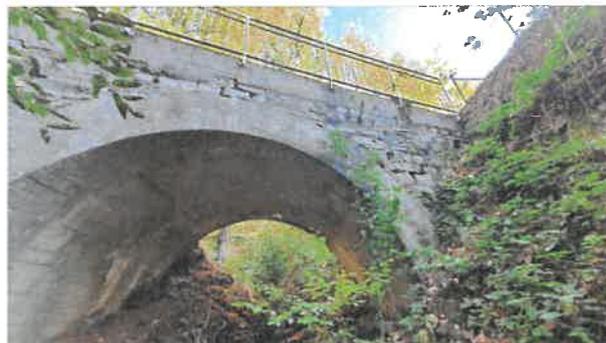
3.1. Ponte Sabbione

In generale lo stato del manufatto è buono.

Il cordolo lato monte è stato ricostruito di recente (supponiamo che sia stato costruito nell'ambito dei lavori di posa delle nuove infrastrutture delle AIL).

La ringhiera di protezione è leggera e non garantisce la sicurezza in caso di urto di un veicolo in transito. Attualmente la ringhiera lato monte è deformata, danneggiata dalla caduta di un albero.

A livello strutturale, in generale, non ci sono segnali che indichino problematiche particolari. Per contro alcune fughe delle pietre componenti i tamponamenti sopra l'arco (timpano) sono vuotate dalla malta di coesione.

Da quanto abbiamo potuto appurare la portata del manufatto è sicuramente corrispondente a quanto limitato nel tratto interessato dal manufatto e cioè 7.0 ton.

Di fatto, data la struttura compatta e in buono stato dell'arco, oltre alla luce di portata limitata, riteniamo plausibile che la carico massimo di transito per il manufatto si attesti a 10-12 ton.

- Sostituzione ringhiere a monte e a valle con barriera normalizzata (ti-6.601);
- Nuovo cordolo lato valle (per garantire ancoraggio nuova barriera);
- Ripristino della pavimentazione in corrispondenza del rifacimento del cordolo;
- Stilatura locale giunti in malta del pietrame dei tamponamenti (timpani).

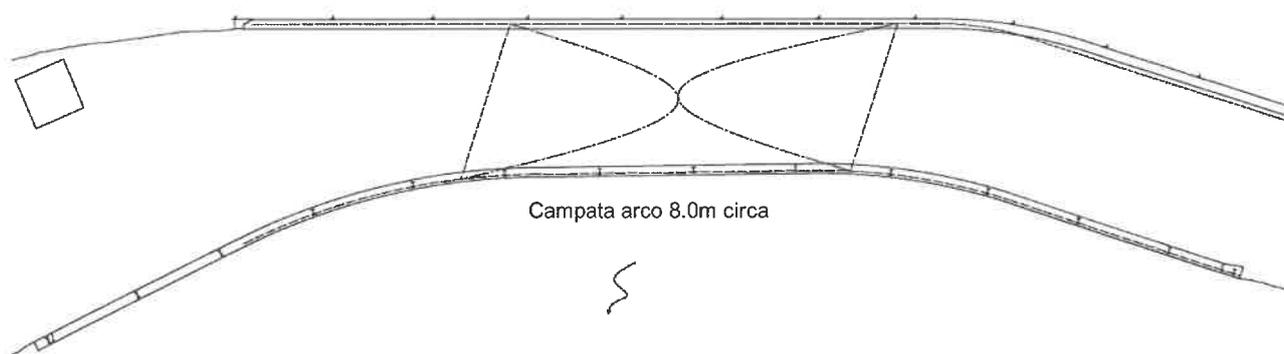
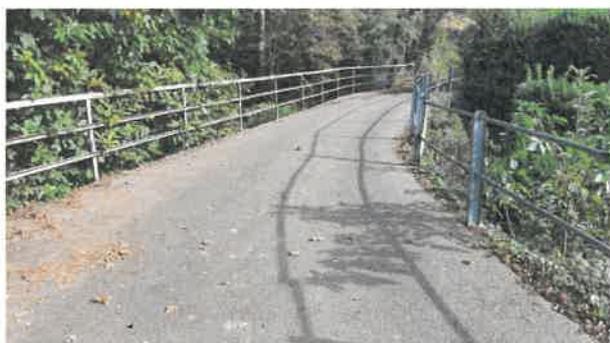
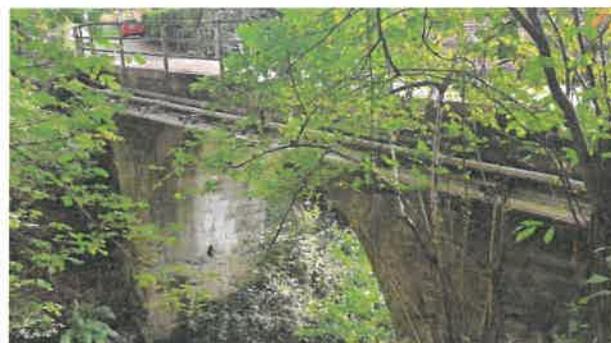
3.2. Ponte Crevio

In generale lo stato del manufatto è discreto.

I cordoli sono però piuttosto degradati con scrostamenti locali.

La ringhiera/barriera di protezione è leggera e non garantisce la sicurezza in caso di urto di un veicolo in transito. Attualmente la ringhiera lato valle è fortemente deformata (localmente divelta e pericolosa!), danneggiata da un veicolo che probabilmente ha agganciato una piantana trascinandone alcune altre.

A livello strutturale, in generale, non ci sono segnali che indichino problematiche particolari.

Da quanto abbiamo potuto appurare la portata del manufatto è sicuramente corrispondente a quanto limitato nel tratto interessato dal manufatto e cioè 7.0 ton.

- Sostituzione ringhiere a monte e a valle con barriera normalizzata (ti-6.131);
- Posa rete di tamponamento fra le piantane (ti-6.501);
- Nuovi cordoli lato valle e lato monte (per garantire ancoraggio nuova barriera);
- Ripristino della pavimentazione in corrispondenza del rifacimento dei cordoli.

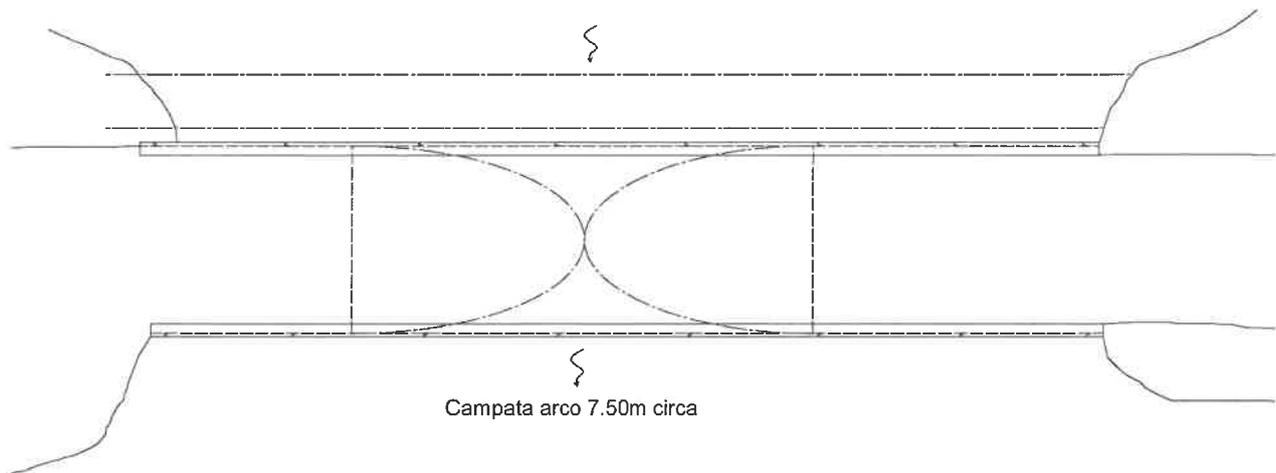
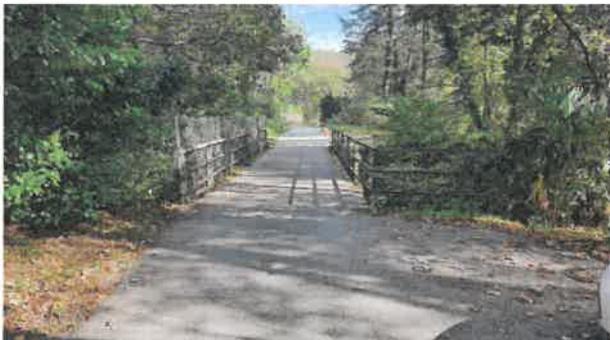
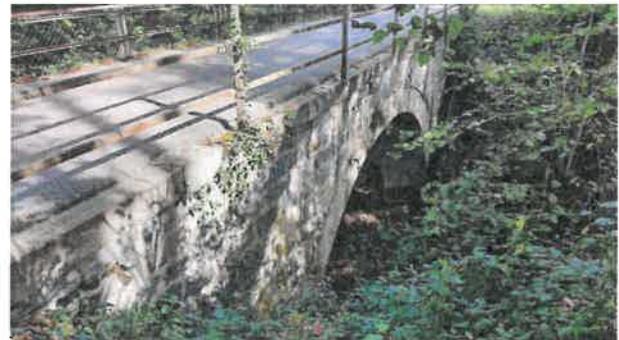
3.3. Ponte Bangale

In generale lo stato del manufatto è discreto.

I cordoli sono però piuttosto degradati con scrostamenti locali oltre a rappezzi e ricostruzioni superficiali.

La ringhiera di protezione, anche se in buono stato, è leggera e non garantisce la sicurezza in caso di urto di un veicolo in transito soprattutto per l'ancoraggio al cordolo.

A livello strutturale, in generale, non ci sono segnali che indichino problematiche particolari. Per contro alcune fughe delle pietre componenti i tamponamenti sopra l'arco (timpano) sono vuotate dalla malta di coesione.

Da quanto abbiamo potuto appurare la portata del manufatto è sicuramente corrispondente a quanto limitato nel tratto interessato dal manufatto e cioè 7.0 ton.

Di fatto, data la struttura compatta e in buono stato dell'arco, oltre alla luce di portata limitata, riteniamo plausibile che la carico massimo di transito per il manufatto si attesti a 10-12 ton.

- Sostituzione ringhiere a monte e a valle con barriera normalizzata (ti-6.131), compreso risvolti laterali per assicurare l'innesto al manufatto;
- Posa rete di tamponamento fra le piantane (ti-6.501);
- Nuovi cordoli lato valle e lato monte (per garantire ancoraggio nuova barriera);
- Stilatura locale giunti in malta del pietrame dei tamponamenti (timpani);
- Ripristino della pavimentazione in corrispondenza del rifacimento dei cordoli.

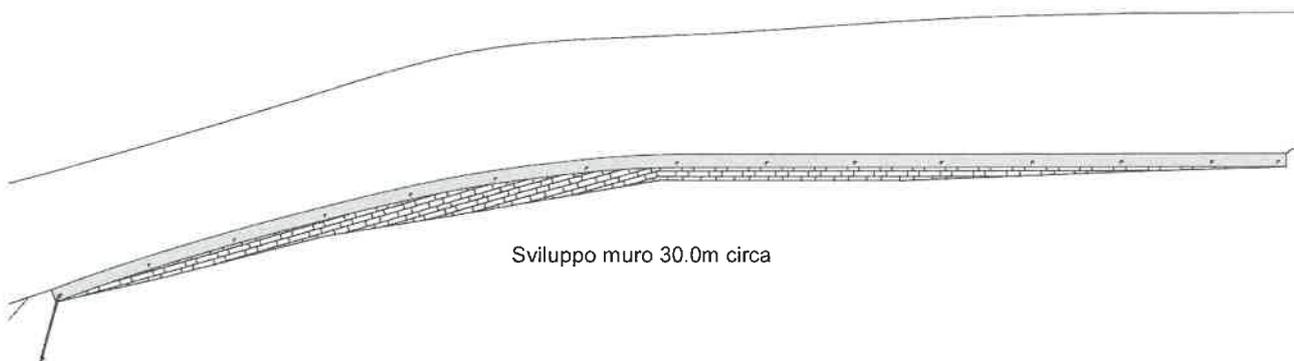
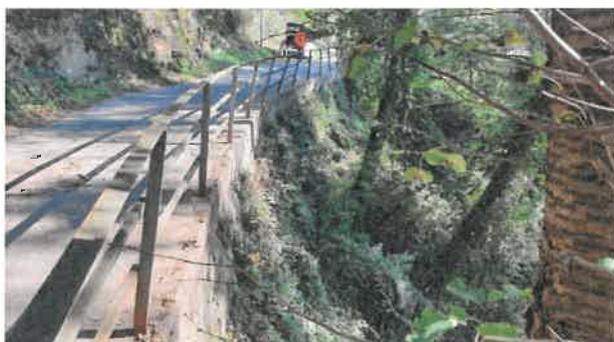
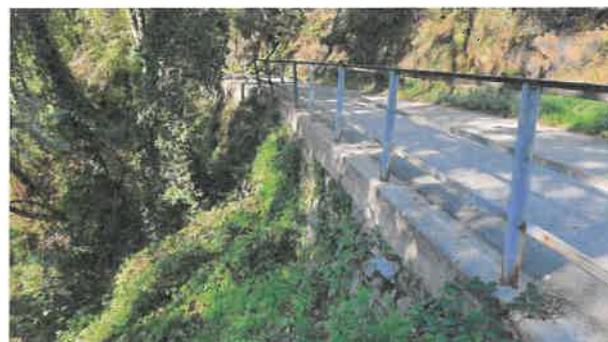
3.4. Muro di sostegno in zona Canavee

In generale lo stato dell'opera è buono.

La ringhiera di protezione, localmente deformata, è leggera e non garantisce la sicurezza in caso di urto di un veicolo in transito. Inoltre le piantane, per circa 10cm dall'incastro nel cordolo, sono corrose e quindi indebolite nella loro efficacia.

Il muro di sostegno è ricoperta da vegetazione rampicante che, nel tempo, va a deteriorarne l'efficacia indebolendo la coesione fra il pietrame.

Non avendo informazioni costruttive e non avendo una sufficiente visuale libera dello stato del muro non possiamo indicare una portata massima. Dato però lo stato della strada, la forma del muro in pianta (concavo) e lo stato della pavimentazione possiamo però supporre che strutturalmente non ci siano problemi di stabilità per un carico massimo di circa 10-12 ton

- Sostituzione ringhiera a valle con barriera normalizzata (ti-6.131);
- Posa rete di tamponamento fra le piantane (ti-6.501);
- Pulizia dalla vegetazione rampicante;
- Stilatura locale giunti in malta del pietrame del muro.
- Ripristino ciglio lato monte con posa di un cordonetto SN 6/25;
- Ripristino della pavimentazione in corrispondenza della sistemazione del ciglio a monte.

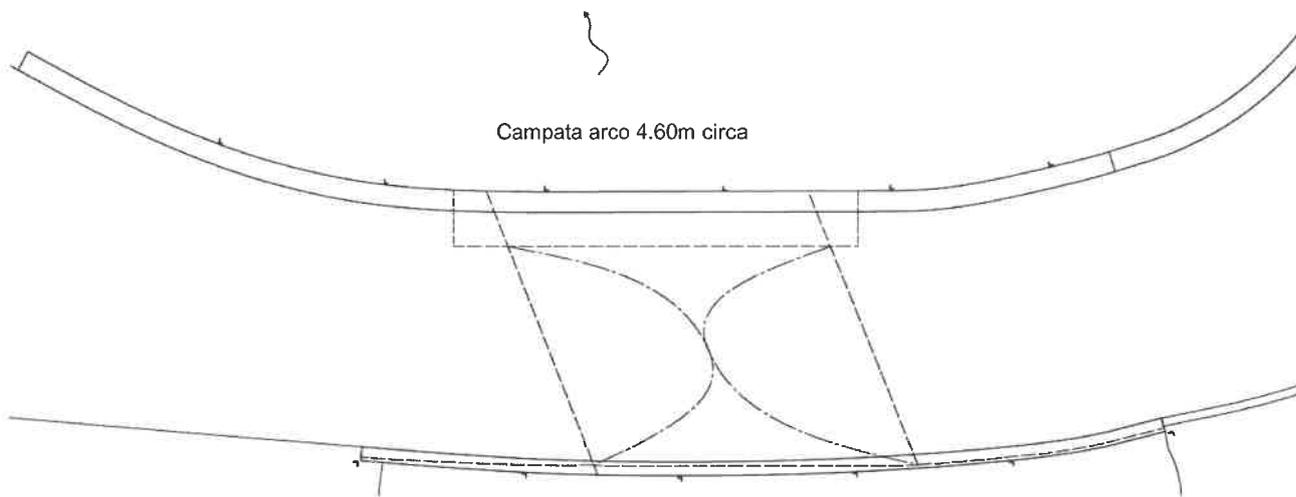
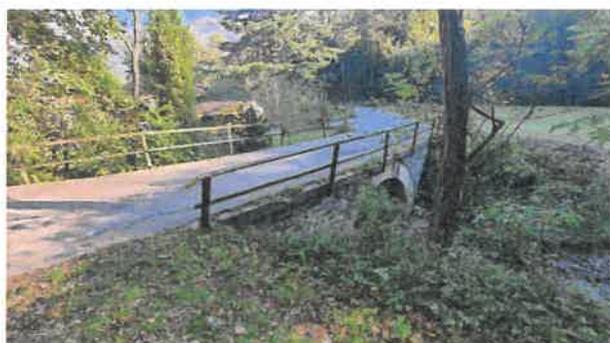
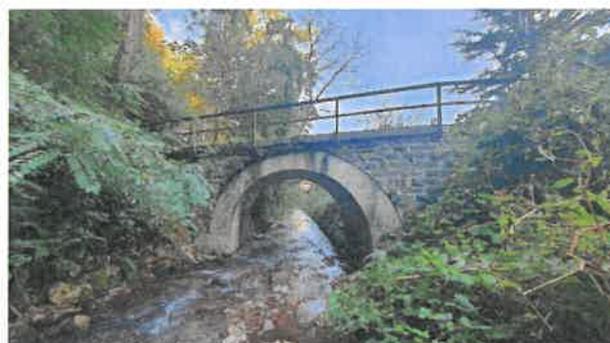
3.5. Ponte al Mulino

Il manufatto presenta segnali di dissesto molto importanti.

Il cordolo lato monte è deteriorato, localmente divelto e danneggiato e deve essere ripristinato. Il muro di raccordo tra arco e cordolo (timpano) nella parte sinistra è sconnesso a tal punto da metterne in dubbio la stabilità. Per questa zona l'intervento è urgente.

Lato valle per contro la mensola di allargamento, con relativo cordolo, è in buono stato.

La ringhiera di protezione è leggera e non garantisce la sicurezza in caso di urto di un veicolo in transito. Gli ancoraggi delle piantane sono leggeri e localmente corrosi.

Lungo l'argine destro, lato monte si è inoltre individuato uno svuotamento dovuto allo scorrimento di acque superficiali.

A livello strutturale dunque la portata minima della strada (7.0 ton) non può essere garantita!

- Sostituzione ringhiere a monte e a valle con barriera normalizzata (ti-6.131);
- Posa rete di tamponamento fra le piantane (ti-6.501);
- Smontaggio e ricostruzione tamponamento (timpano) lato sinistro;
- Stilatura locale giunti in malta del pietrame sconnesso;
- Nuovo cordolo lato valle (per garantire ancoraggio nuova barriera);
- Ripristino della pavimentazione in corrispondenza del rifacimento del cordolo.
- Posa canaletta di scolo lato destro-monte.
