# Municipio Ponte Capriasca

**MM no. 15/2021 – concernente la richiesta di un credito di fr. 120'000.00 per il risanamento d'urgenza del collettore comunale acque meteoriche presente all'interno dei mappali 437 e 731 RFD di Ponte Capriasca e all'indagine televisiva delle canalizzazioni acque meteoriche e luride.**

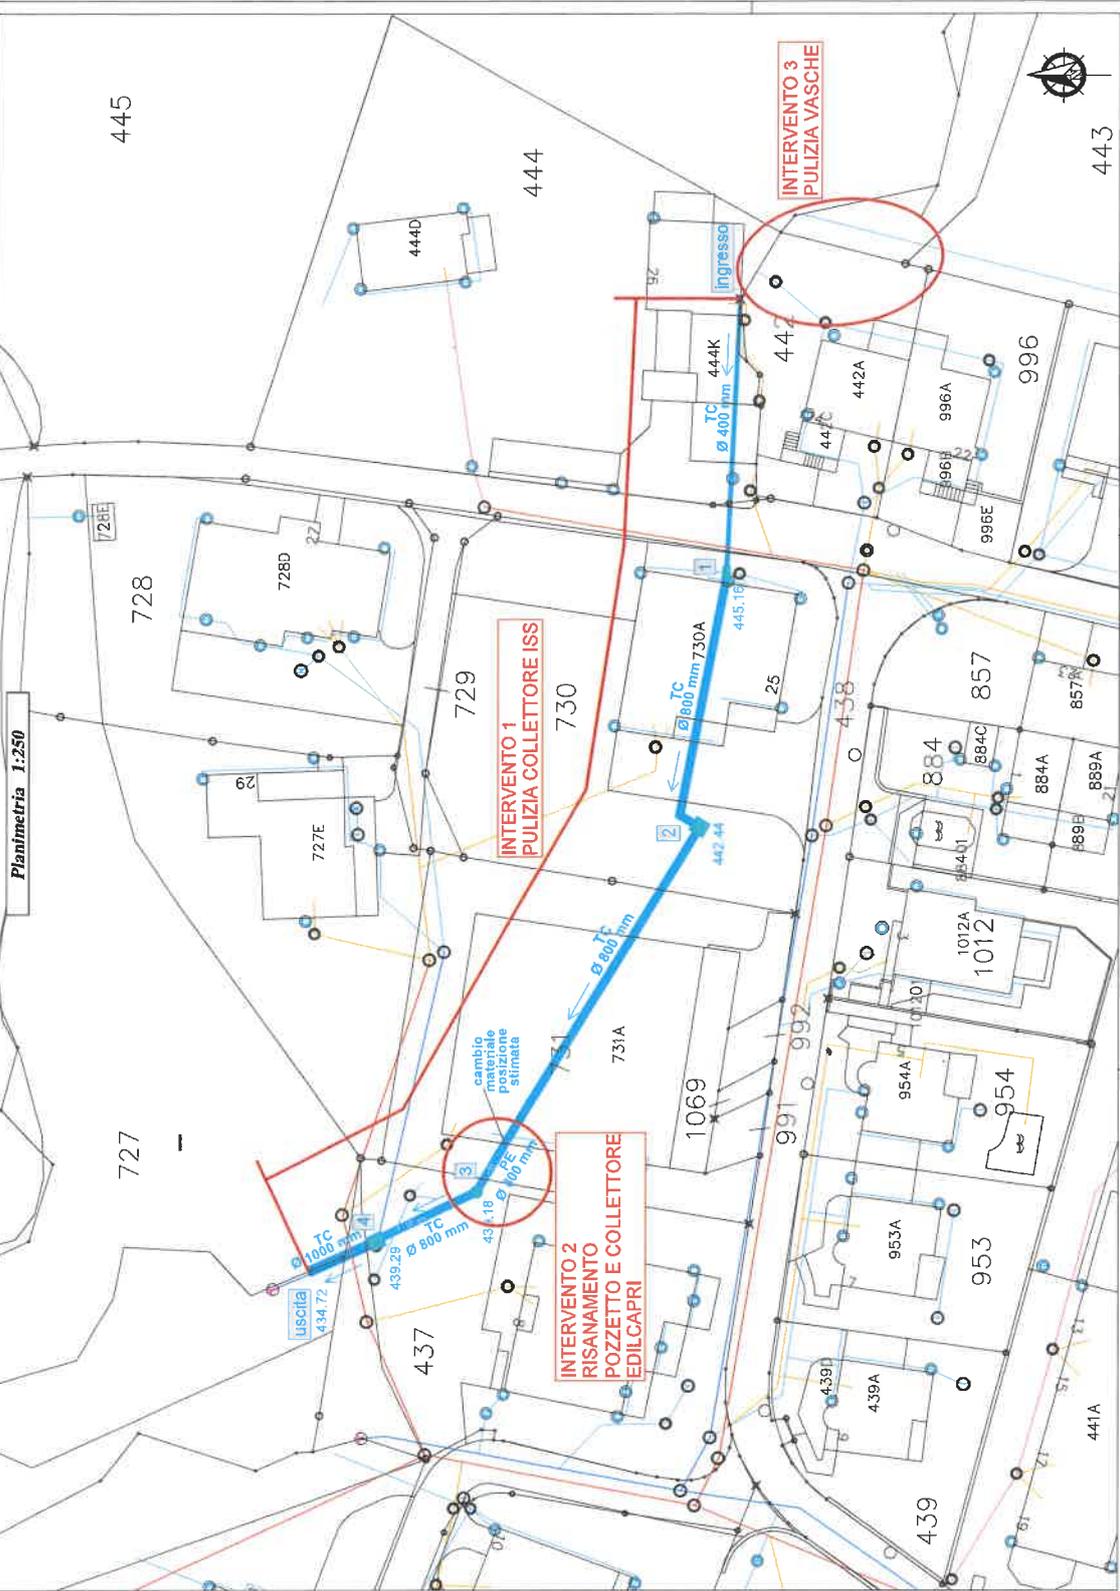
DOCUMENTO NO  
**1268-501**

A seguito degli eventi atmosferici straordinari accaduti sul finire del mese di luglio 2021, il Municipio si è attivato con urgenza per mettere in sicurezza e successivamente ripristinare l'esercizio del collettore acque meteoriche presente sui fondi 437 e 731 RFD (zona Sabbione) che in occasione degli eventi atmosferici eccezionali precedentemente citati ha subito una grave rottura che ha portato al suo successivo parziale collasso.

A promemoria del Legislativo tale canalizzazione, in materiale cementizio risalente agli anni 60 del secolo scorso, raccoglie le acque del riale proveniente da Vaglio/Sala Capriasca e attraversa il territorio di Ponte Capriasca in direzione di Origlio, al di sotto degli edifici presenti sui mappali 442,444,730 e 731 RFD.

L'Esecutivo, ricevuta l'offerta dell'impresa di costruzione, ha quindi deliberato con urgenza le opere da impresario costruttore alla ditta Edilcapri SA inerenti al ripristino del tracciato della canalizzazione danneggiata, la posa di un nuovo pozzetto di ispezione sui fondi 437 e 731 RFD.

- dell'immediata messa in sicurezza dell'area di intervento;
- della rimozione della scala d'accesso esterna alla casa d'abitazione al mappale 731 RFD, in quanto pericolante e ubicata laddove sarebbe stato eseguito lo scavo della trincea;
- dell'esecuzione della trincea di scavo atta a liberare il collettore danneggiato e inizialmente ostruito;
- del sostegno della fossa di scavo tramite posa di palancole sul perimetro della trincea adiacente il muro perimetrale della casa d'abitazione al mappale 731 RFD.
- della rimozione della porzione di tracciato danneggiato;
- della fornitura e della posa del nuovo collettore in PVC.
- della fornitura e della posa di un nuovo pozzetto di ispezione ubicato a confine tra i fondi 437 e 731 RFD.
- del riordino e della sistemazione delle superfici interessate dai lavori;

Per il dettaglio di quanto eseguito si rimanda al piano di rilievo allegato dove si evince l'ubicazione del collettore nel tratto compreso tra i mappali 442, 444 RFD e 437, 731 e dove è pure visibile l'intervento di risanamento.

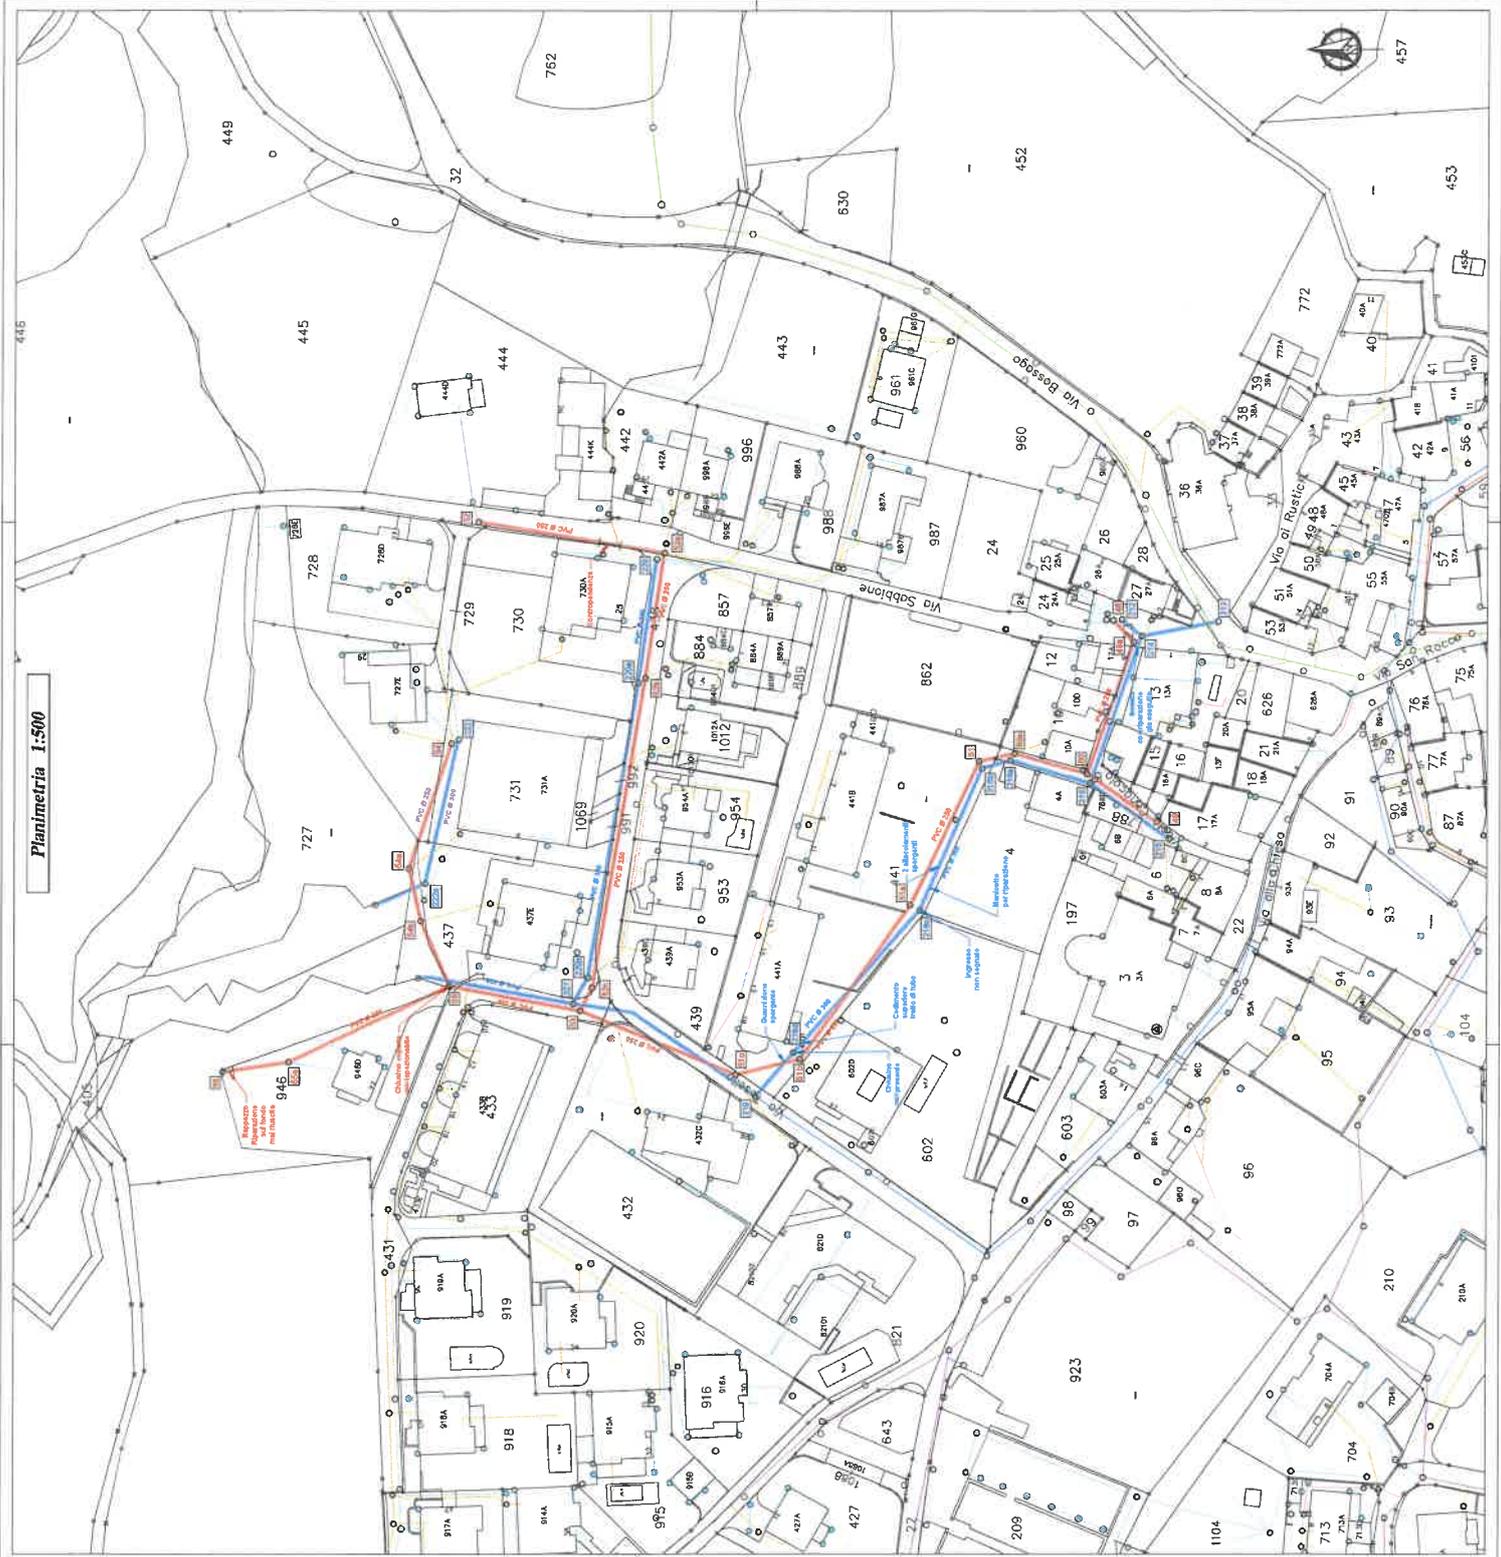
DOCUMENTO: **1268-503**

Dalle indagini si è potuto constatare che in linea generale lo stato di conservazione delle canalizzazioni è soddisfacente e non vi è presenza di deterioramenti importanti che potrebbero compromettere l'esercizio dei collettori e/o causare danni analoghi a quelli accaduti lo scorso fine di luglio 2021.

Lo stato generale dei collettori è da ritenersi buono. Sono presenti alcune leggere ovalizzazioni del tubo, probabilmente causate da un rinfianco eseguito in modo sommario. Anche lo stato generale dei pozzetti e delle rispettive coperture è tra il buono e sufficiente.

Si segnala unicamente e puntualmente che all'interno del fondo 441 RFD si è constatata la rottura della volta del tubo in PVC Ø 300 mm laddove sul piano delle infrastrutture esistenti è posizionato il pozzetto nr. 216d.

Analogamente a quanto sopra citato, anche in questo caso lo stato delle canalizzazioni può essere considerato soddisfacente. I manufatti analizzati non necessitano di interventi urgenti. A livello generale si sono notati alcuni allacciamenti sporgenti che

potrebbero essere tranquillamente sistemati nell'ambito di investimenti previsti in un prossimo futuro.
