MM no. 4/2022 – concernente la richiesta di un credito di fr. 130'000.00 per il risanamento dei Ponti Crevio e al Mulino lungo la via Canavee.

Rapporto strutturale e stima costi

COMMITTENTE **MUNICIPIO DI PONTE CAPRIASCA**

OGGETTO **MANUFATTI IN VIA CANAVEE**

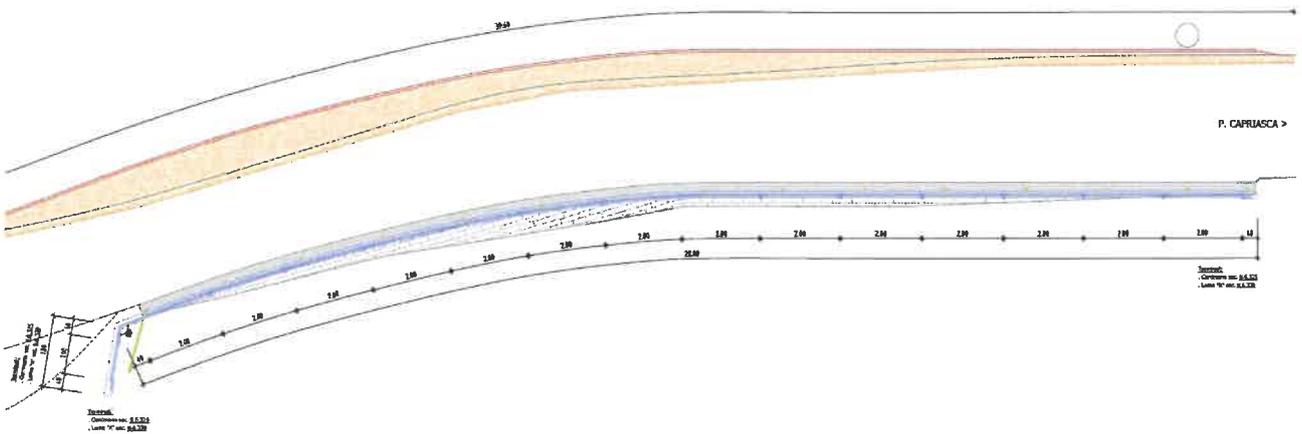
PIANTA

La ringhiera di protezione, localmente deformata, è leggera e non garantisce la sicurezza in caso di urto di un veicolo in transito. Inoltre le piantane, per circa 10cm dall'incastro nel cordolo, sono corrose e quindi indebolite nella loro efficacia.

Il muro di sostegno è ricoperta da vegetazione rampicante che, nel tempo, va a deteriorarne l'efficacia indebolendo la coesione fra il pietrame.

4.4. Muro in zona Canavee

- Sostituzione ringhiera a valle con barriera normalizzata (ti-6.131);
- Posa rete di tamponamento fra le piantane (ti-6.501);
- Pulizia dalla vegetazione rampicante;
- Stilatura locale giunti in malta del pietrame del muro.
- Ripristino ciglio lato monte con posa di un cordonetto SN 6/25;
- Ripristino della pavimentazione in corrispondenza della sistemazione del ciglio a monte.

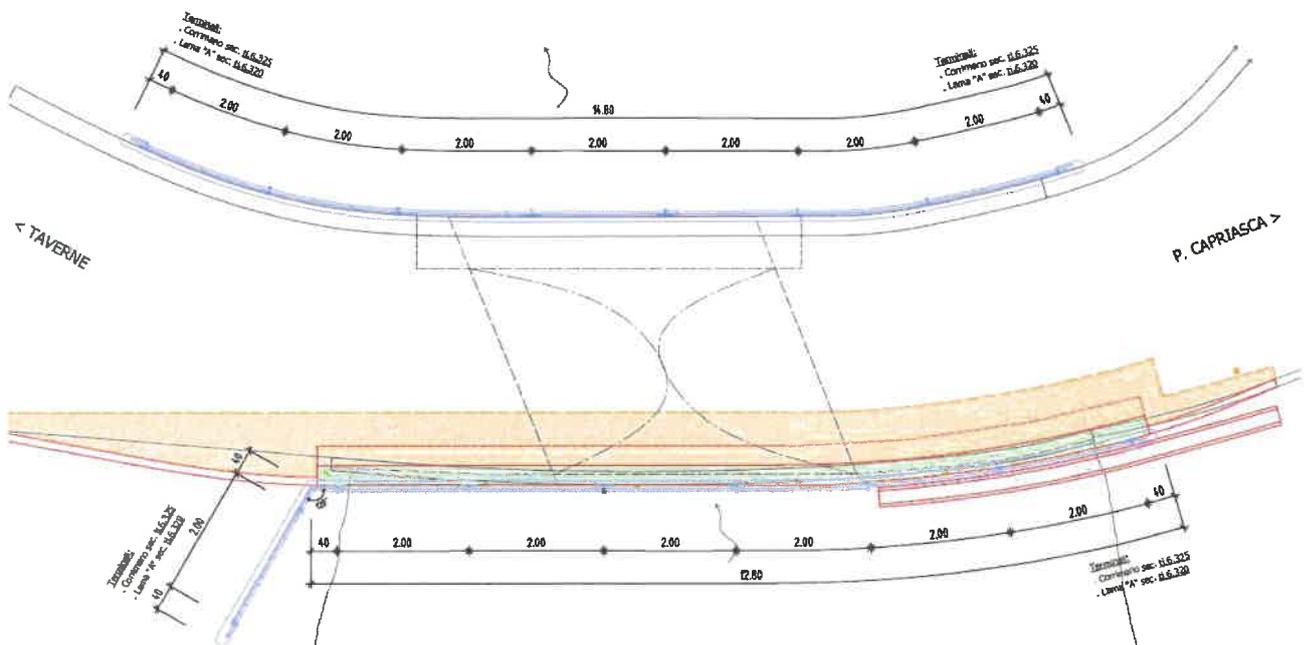
PIANTA

Il manufatto presenta segnali di dissesto molto importanti.

Il cordolo lato monte è deteriorato, localmente divelto e danneggiato e deve essere ripristinato. Il muro di raccordo tra arco e cordolo (timpano) nella parte sinistra è sconnesso a tal punto da metterne in dubbio la stabilità. Per questa zona l'intervento è urgente.

La ringhiera di protezione è leggera e non garantisce la sicurezza in caso di urto di un veicolo in transito. Gli ancoraggi delle piantane sono leggeri e localmente corrosi.

4.5. Ponte al Mulino

- Sostituzione ringhiere a monte e a valle con barriera normalizzata (ti-6.131);
- Posa rete di tamponamento fra le piantane (ti-6.501);
- Smontaggio e ricostruzione tamponamento (timpano) lato sinistro;
- Stilatura locale giunti in malta del pietrame sconnesso;
- Nuovo cordolo lato valle (per garantire ancoraggio nuova barriera);
- Ripristino della pavimentazione in corrispondenza del rifacimento del cordolo.
- Posa canaletta di scolo lato destro-monte.
